Observatorio Vulcanológico y Sismológico
de Costa Rica. OVSICORI-UNA
**Caracterización Física del Segmento Sur del Deslizamiento al
Noroeste del Volcán Irazú.**

(Reporte de campo: 06 de abril de 2018)

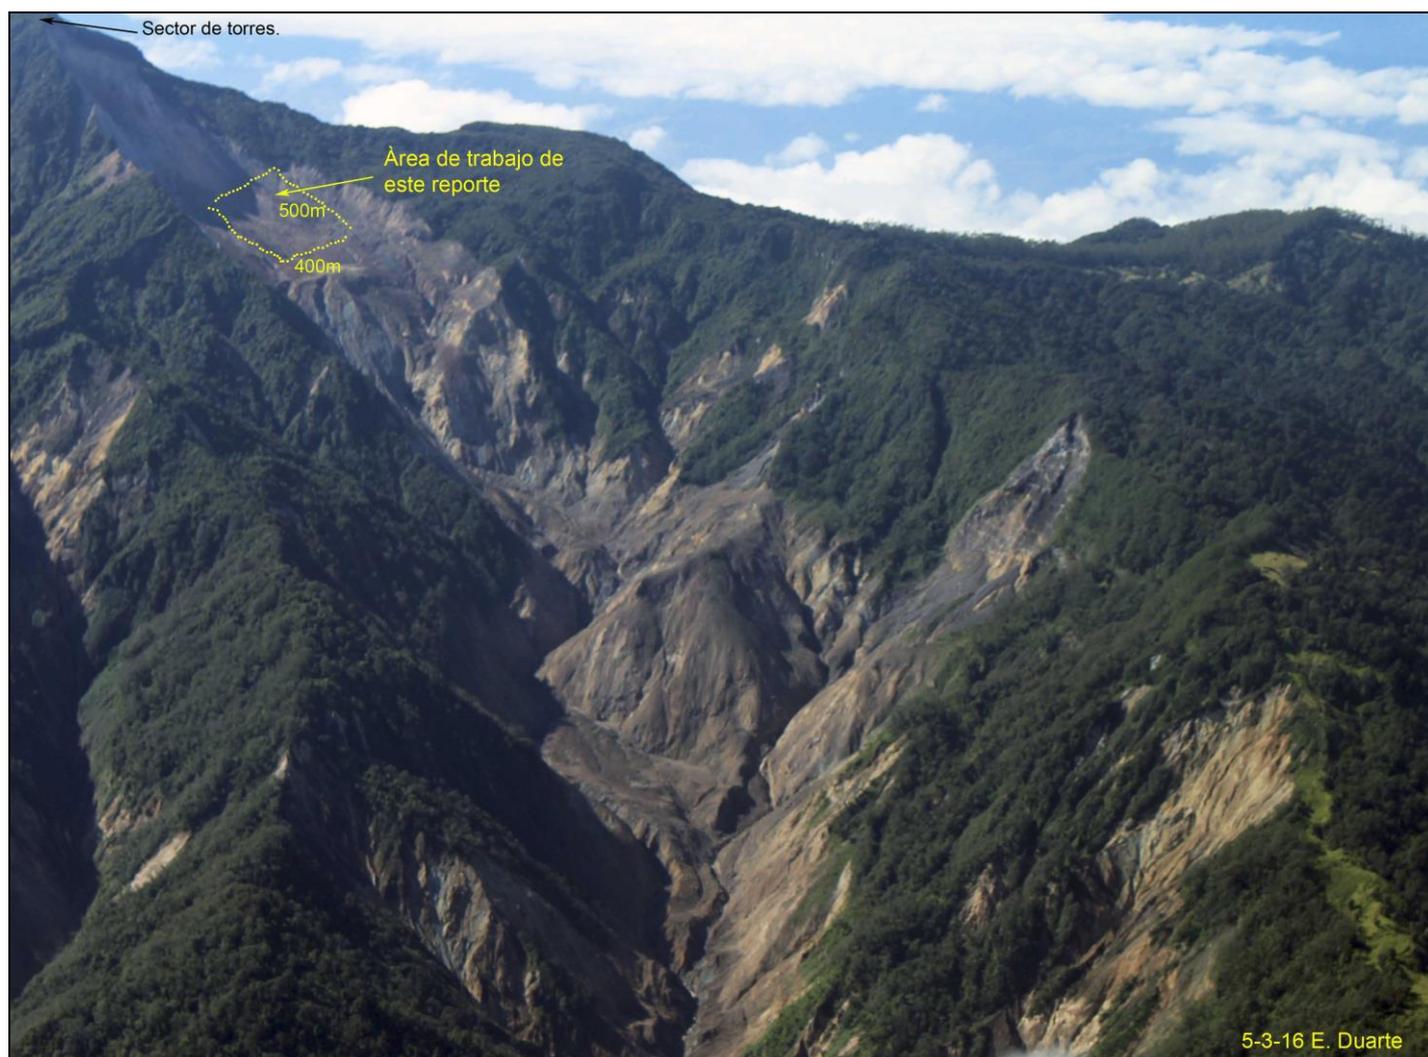
Fig. 0. Vista aérea de la mayor parte del deslizamiento principal a lo largo de tributarios del Río Sucio.

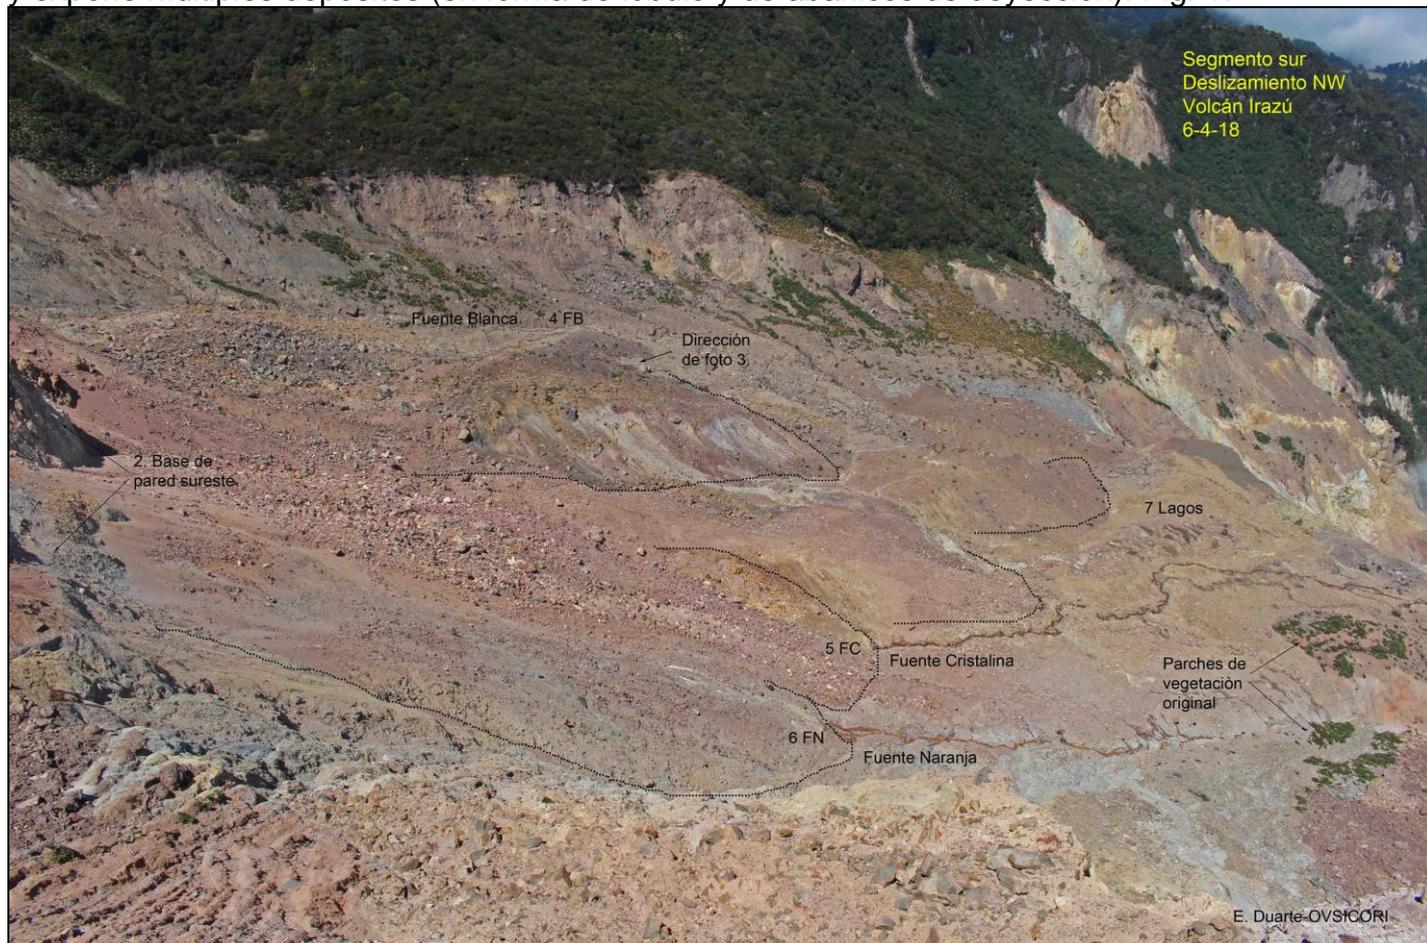
El segmento documentado es plano-ondulado (3050msnm, N 9° 29' 2990", W83° 52' 0147") y expone múltiples depósitos (en forma de lóbulo y de abanicos de deyección). Fig. 1.

Fig. 1. Ubicación general de los sitios visitados, numerados de 2 hasta 7. Los trazos punteados corresponden a los contactos aproximados de diversos lobulos de materiales recientes.

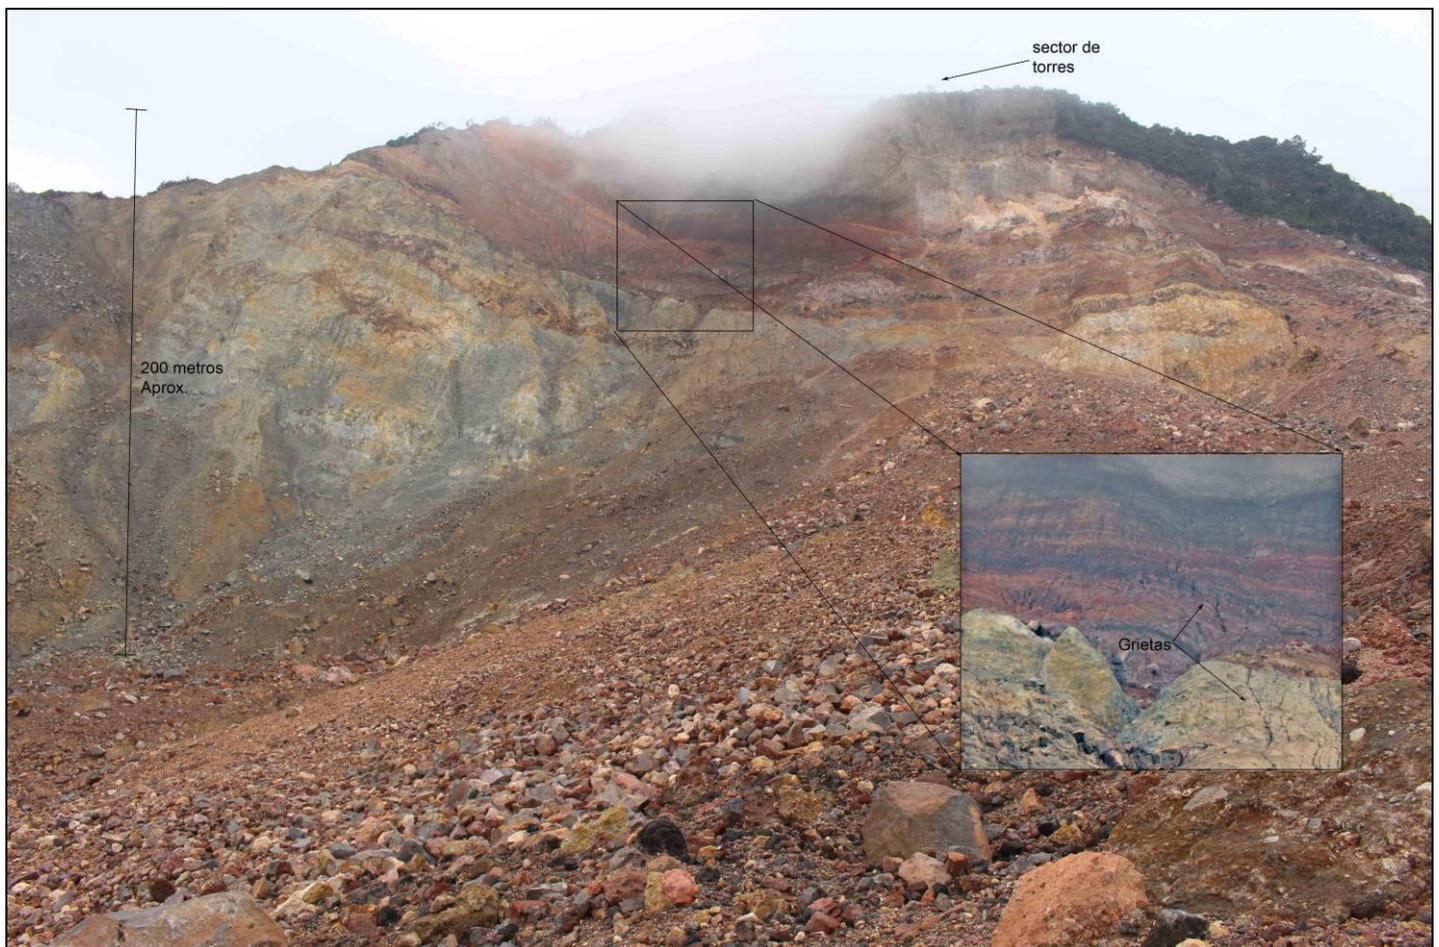
Geomorfológicamente el sitio también muestra variedad de formas: lóbulos de eventos de colapso múltiples que se entrelazan entre sí, sin poderse distinguir fechas de ocurrencia. Esos lóbulos varían, en horizontal, desde algunas decenas de metros hasta cientos de metros en su eje más largo. El espesor de los mismos varía desde algunos metros hasta decenas de metros promedio. Una condición similar muestran los conos de deyección que son abundantes al pie de los escarpes principales al sureste y este del segmento documentado. Se notan máximas alturas, de las paredes del escarpe principal, con alcance de unos 200 metros; con secciones prácticamente perpendiculares. Secciones importantes de tal pared muestran debilidad estructural, expresada por múltiples grietas verticales de decenas de metros. Fig. 2.

Fig. 2. Pared al sureste mirando en dirección hacia el jardín de torres de comunicación.

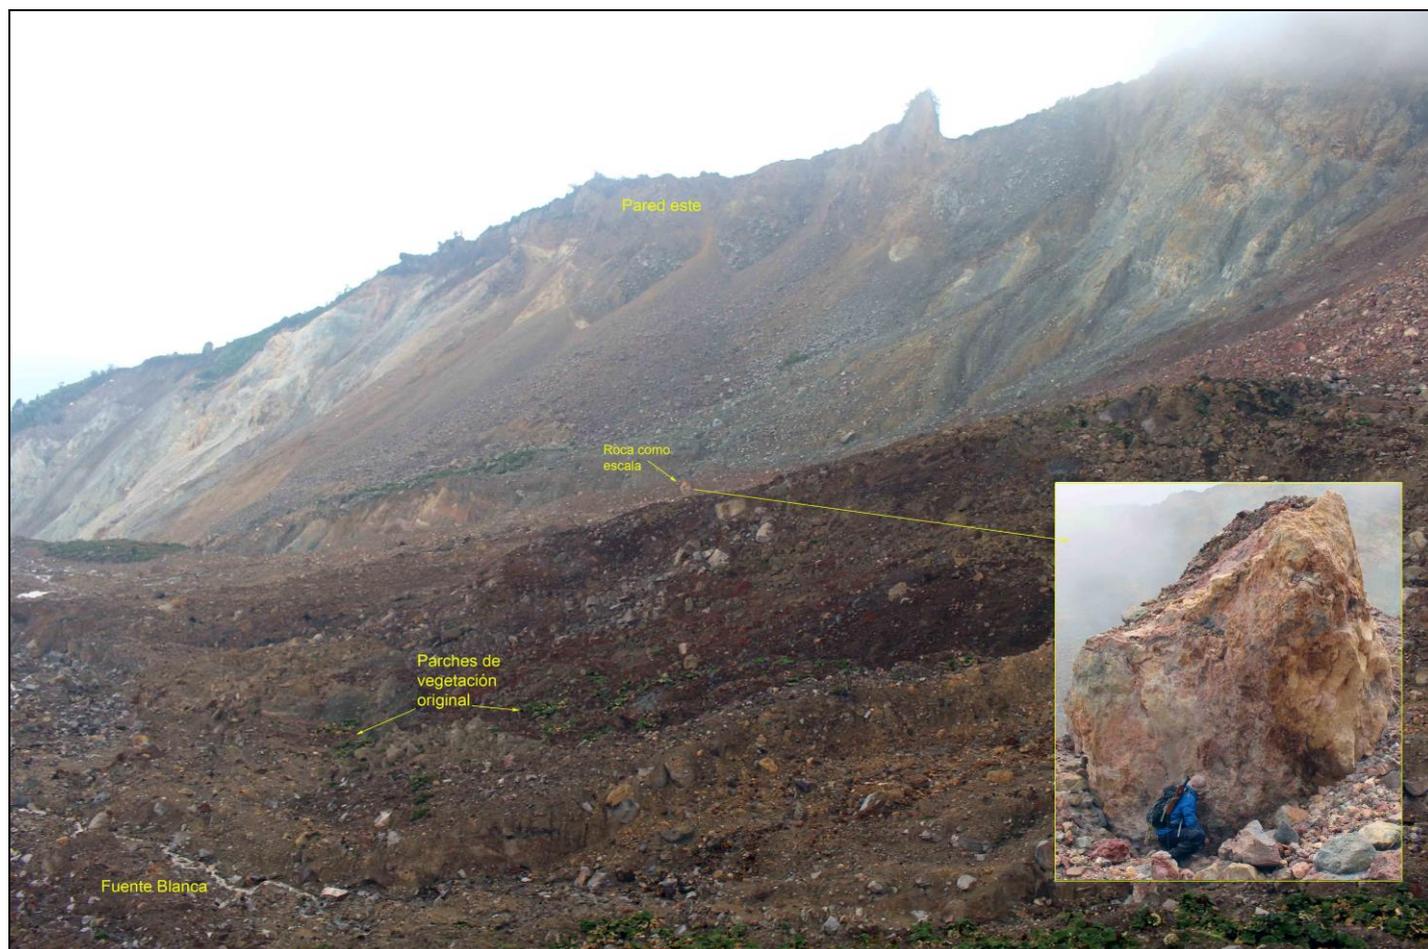
La inmensa variedad de colores de los materiales solo es explicable al observar la amplia paleta de colores que se exhibe en las paredes más altas. Predominan los colores ocre; en gris, amarillento, rojo, naranja y negro. Por la alteración física y química de zonas expuestas al termalismo la abundancia de colores aumenta; igual que su inestabilidad.

Fig.3. Panorámica hacia las paredes al este. Roca en mitad del sector; como escala. Andres Jara al pie del bloque de referencia; también como escala.

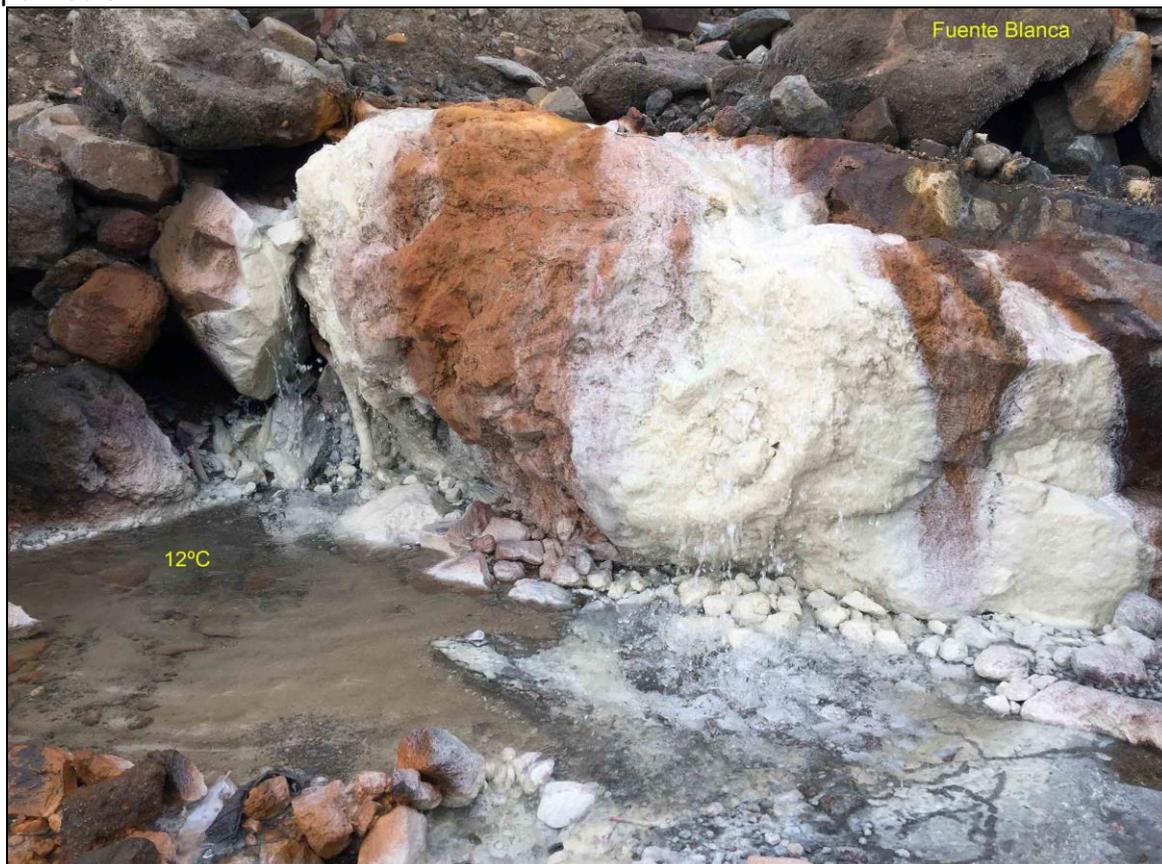
FUENTE BLANCA: Fig. 4.

La primera fuente encontrada, ubicado al oeste del sitio visitado, posee un llamativo color blanco que se lo da una pátina formada en todas las superficies alcanzadas por el líquido que ahí

discurre. Con una temperatura de 12°C (conductividad 377) el caudal aproximado es de unas 15´. El curso de agua nace al pie del escarpe en la sección más al sur del deslizamiento. No posee olor ni sabor particular.

Fig. 4. La "baba" blanca se prolonga a lo largo de todo el cauce visitado.

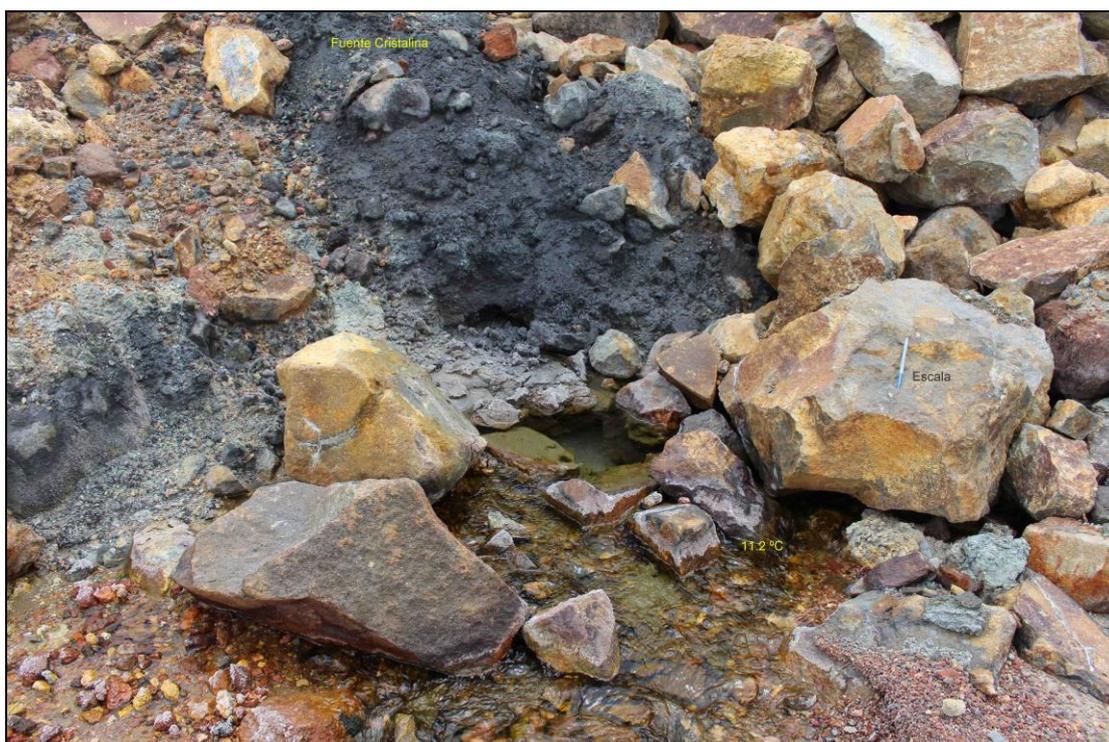
FUENTE CRISTALINA. Fig. 5.

La fuente cristalina procede en la base de la unión distal de dos lóbulos de materiales. Es un manantial de un metro cuadrado (Temp. 11.2°C, conductividad 1675) con un caudal de unas 12´de agua con sabor ligeramente agrio, inolora y transparente.

Fig. 5. Si bien el fondo dá la impresión de agua amarillenta; es completamente transparente.

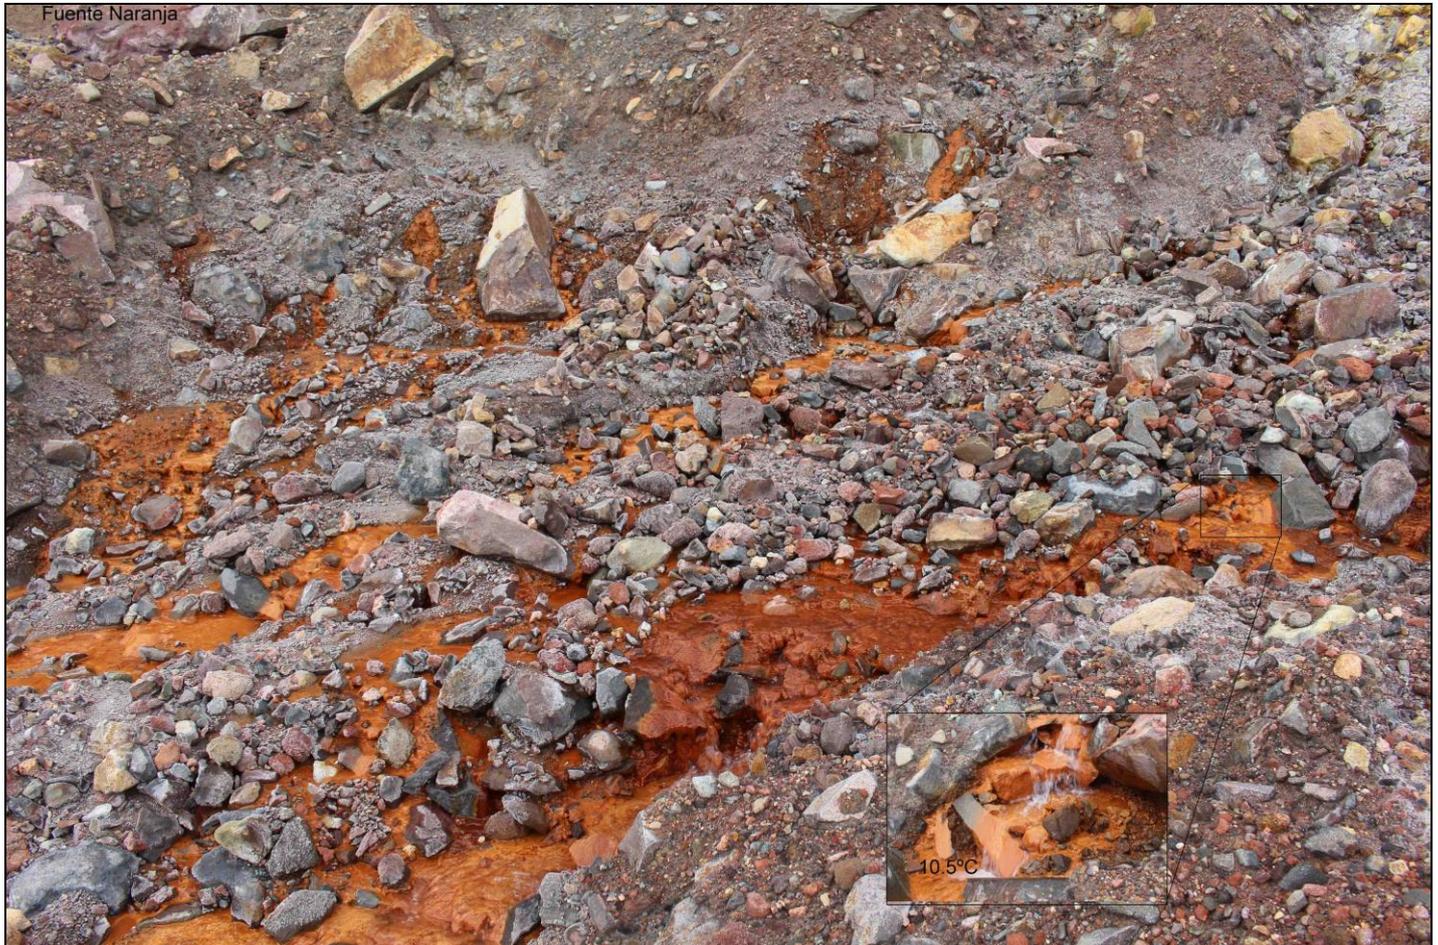
FUENTE NARANJA. Fig. 6.

Como su color lo indica este drenaje dibuja una acequia de un naranja brillante (Temp. 10.5°C, conductividad 1083, caudal 12') que también va a reunirse con los 2 anteriores; unos 500 metros más al norte. El manantial inicial recoge al menos 4 hilos de agua (en un área de unos 10m cuadrados) con un olor leve a herrumbre cuyo olor coincide con un sabor ferroso.

Fig. 6. Al menos 4 hilos conforman el manantial principal de esta fuente.

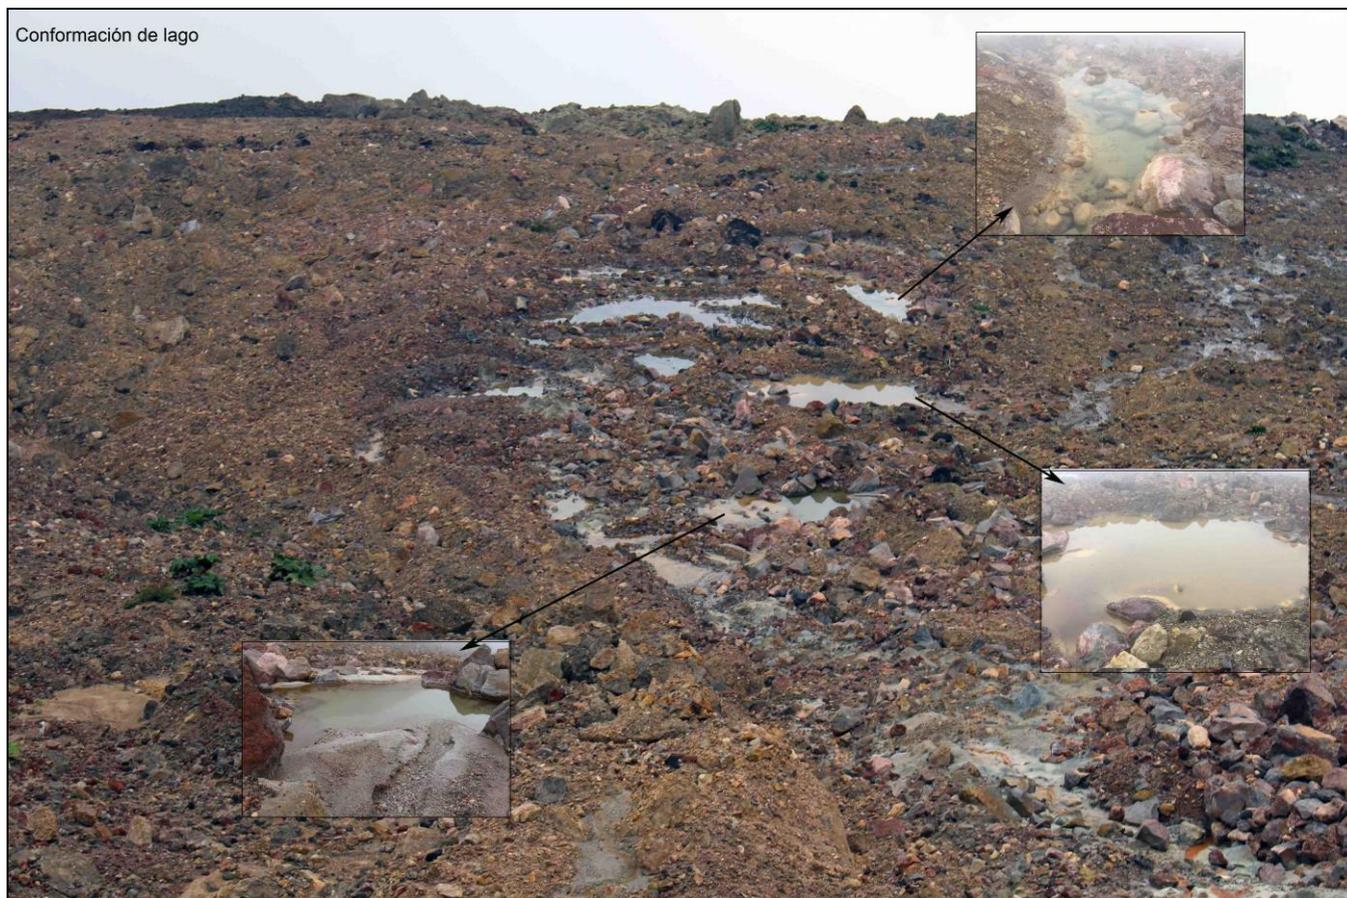
La fuente Cristalina, en su ruta hacia el norte, discurre por un sector tan plano que parte de sus aguas se acumulan para formar un grupo de pequeños lagos. Es un conjunto de pequeños cuerpos de agua que varían desde 2 hasta 10 metros de diámetro.

Si bien estos cuerpos de agua están separados hay topografía y sustrato como para conjuntarlos y generar un lago de importante dimensión. En caso de que eso ocurra, solo el tiempo podrá confirmar si un lago de gran tamaño se puede sostener en un terreno tan inestable. Estas observaciones ocurren después de varias semanas sin lluvia en el sector, una vez que la temporada lluviosa se establezca el crecimiento de ese lago sería muy rápido.

Fig. 7. Vista general de la cuenca que acumula agua en la parte distal de esta primera terraza.

En visitas posteriores será importante monitorear la evolución de los cursos de agua pues durante la época lluviosa pueden generar cambios bruscos. De hecho la acumulación de agua en una de las terrazas (en forma de lago) puede poner a prueba un sector que bajo peso excesivo puede ceder para prolongar el proceso agudo de erosión observado.
